INSPEÇÃO DE ROTINA DE OBRAS DE ARTE ESPECIAIS: PONTES E VIADUTOS

FELIPE MOURA DA SILVA

INSPEÇÃO DE OBRAS DE ARTE ESPECIAIS: PONTES E VIADUTOS

MESTRE EM ENGENHARIA CIVIL – RAMO DE INFRAESTRUTURAS

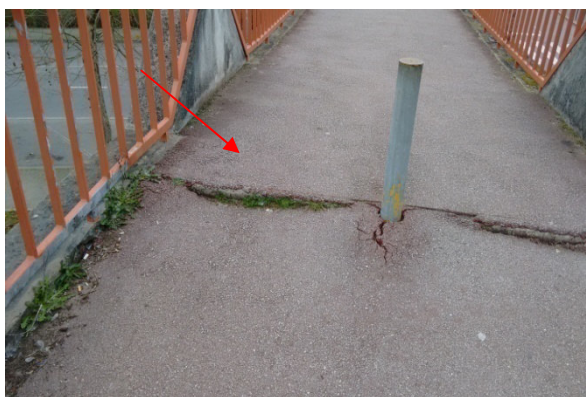
Figura 6.9 - Deformação do pavimento do lado sul

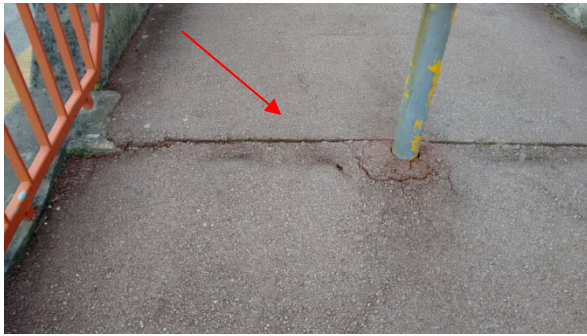
Figura 7 - Lado norte com A10 e A9

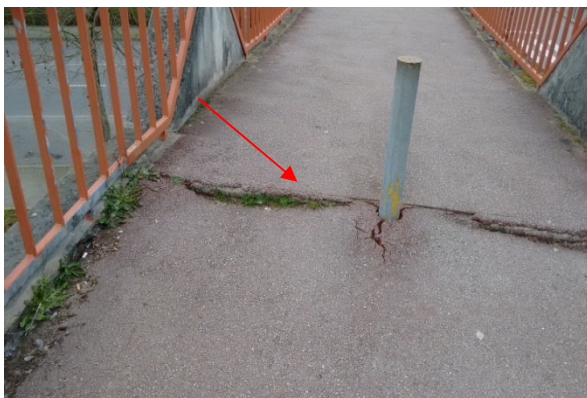
Figura 8 - Lado sul com A10, A9 e A8

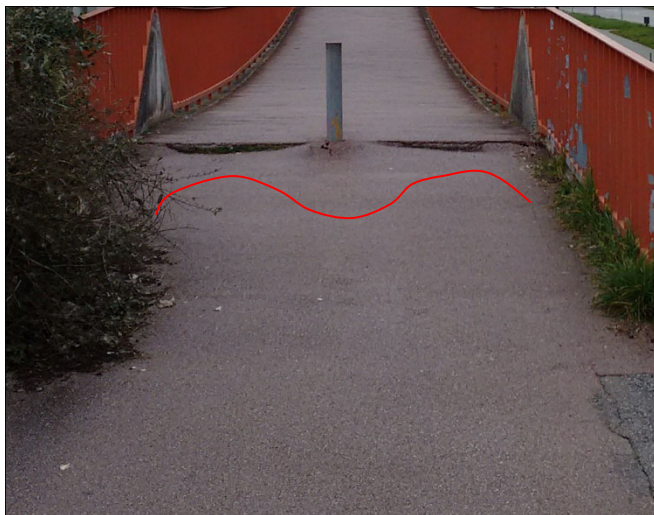
Figura 11 - Talude do lado sul A9

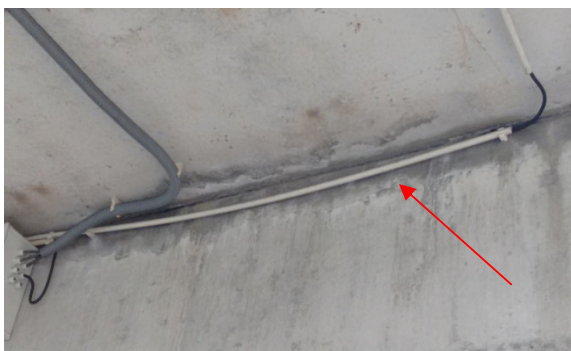
Figura 21 - Lado norte (A2 e A5)
